## 机组异常通报 - 常德自来水有限公司 - 沅南水厂 - 送水泵房 - 5 号机组

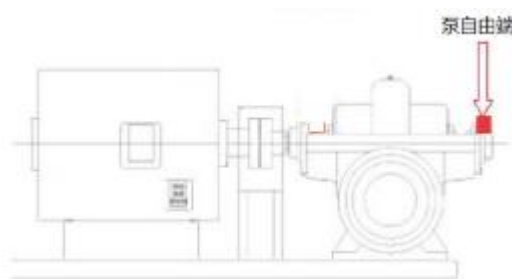
故障点示意图

- (1) 泵自由端轴承润滑不良造成磨损严重引起振动持续增大，温升增大；
- (2) 泵的自由端轴承运行状态呈劣化趋势；
- (3) 系统判断泵的自由端轴承发生故障。

建议对沅南水厂送水泵房 5#机组泵自由端轴承部位进行检修。

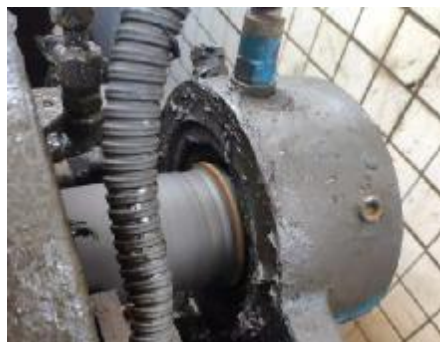
- (1) 机组在运行时，水泵自由端轴承发出尖锐“吱吱”的声音

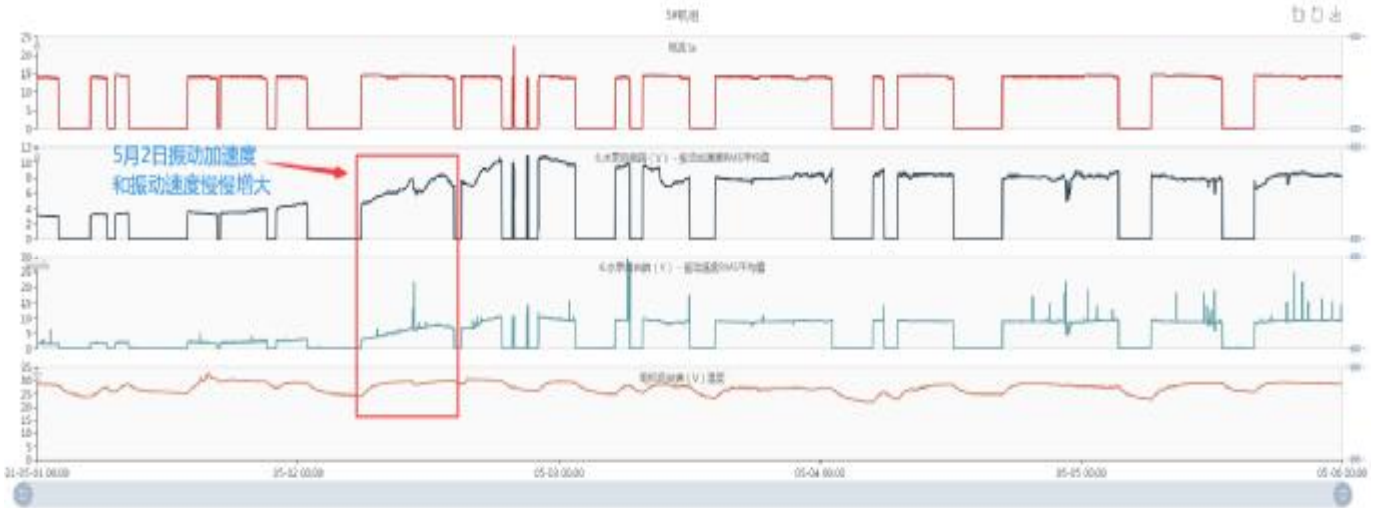
(2) 5月2日5#机组水泵自由端振动速度和振动加速度逐渐增大，振动加速度达到了 8.2g, 振动速度达到 7.4mm/s，振动值在后续一段时间内并明显无下降趋势。

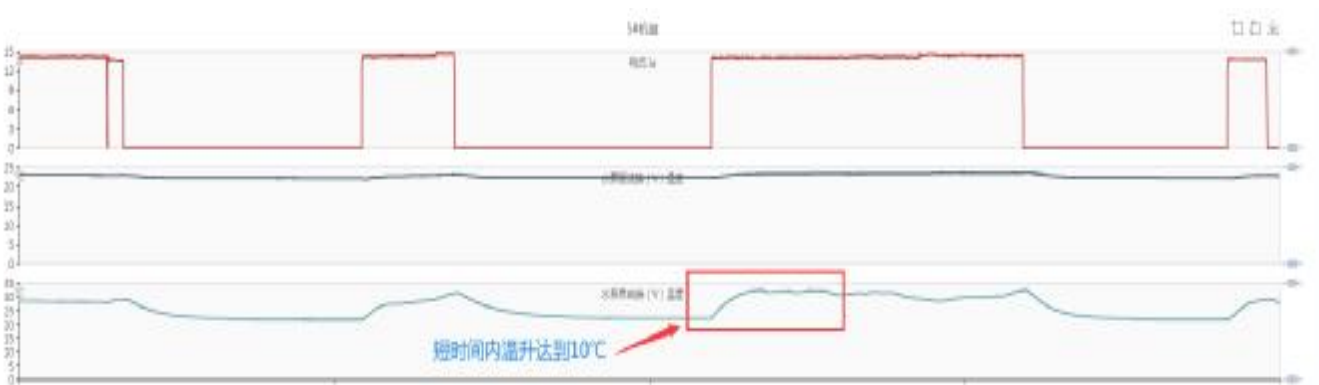
(3) 水泵机组运行时，短时间内水泵自由端轴承温度上升 10℃，正常情况相同机组温升不会超过 5℃。

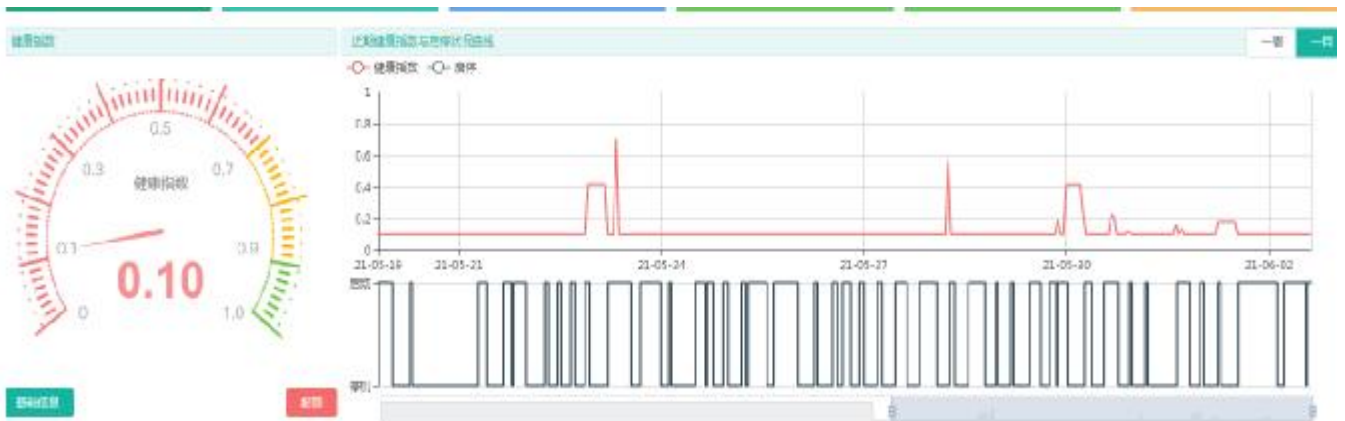
(4) 健康指数为 0.1，系统发出报警

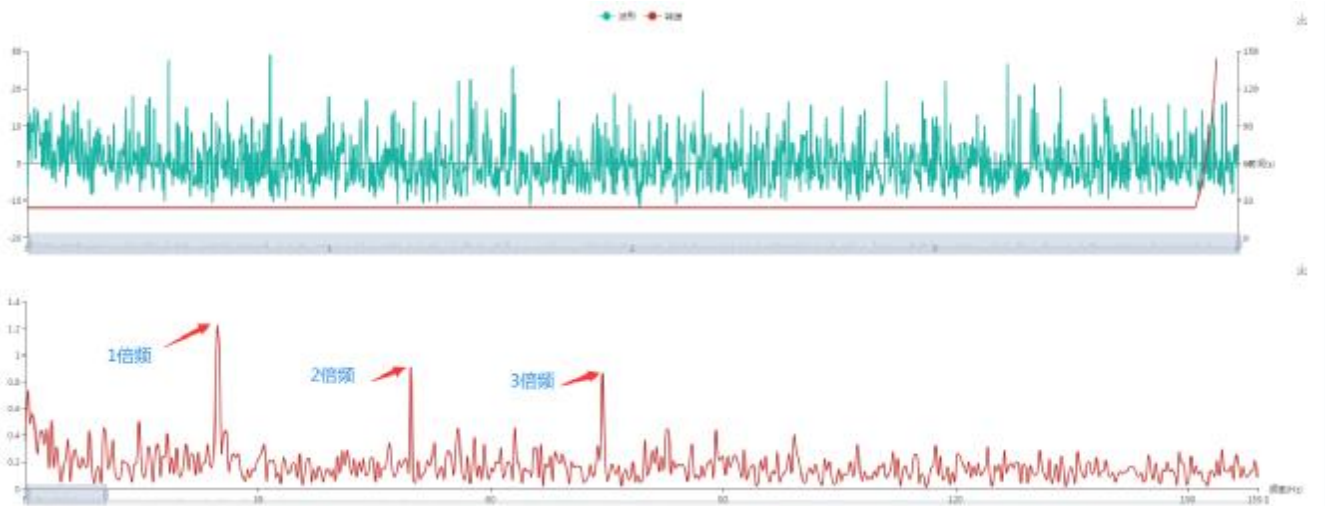
(5) 在平台上，调出该测点的振动加速度包络谱线，发现 1 倍转频、2 倍转频、3 倍转频频率等故障特征。
