中环水务三水厂取水泵房 102 机组异常通报

2021.11.18

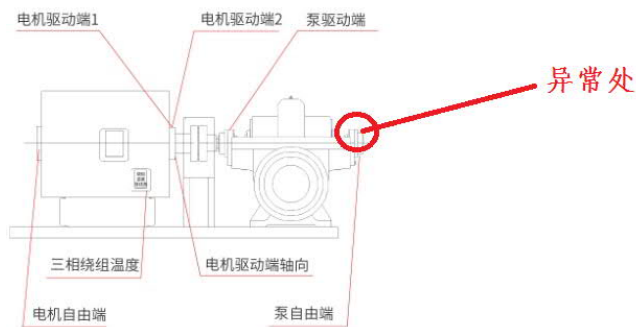
2、异常监测点示意图

从 2021/11/18 日起，纬拓信息物联网智能诊断系统对三水厂取水泵站 102#泵组发出机组的泵自由端（非轴伸端）**振动加速度严重超限**异常报警。

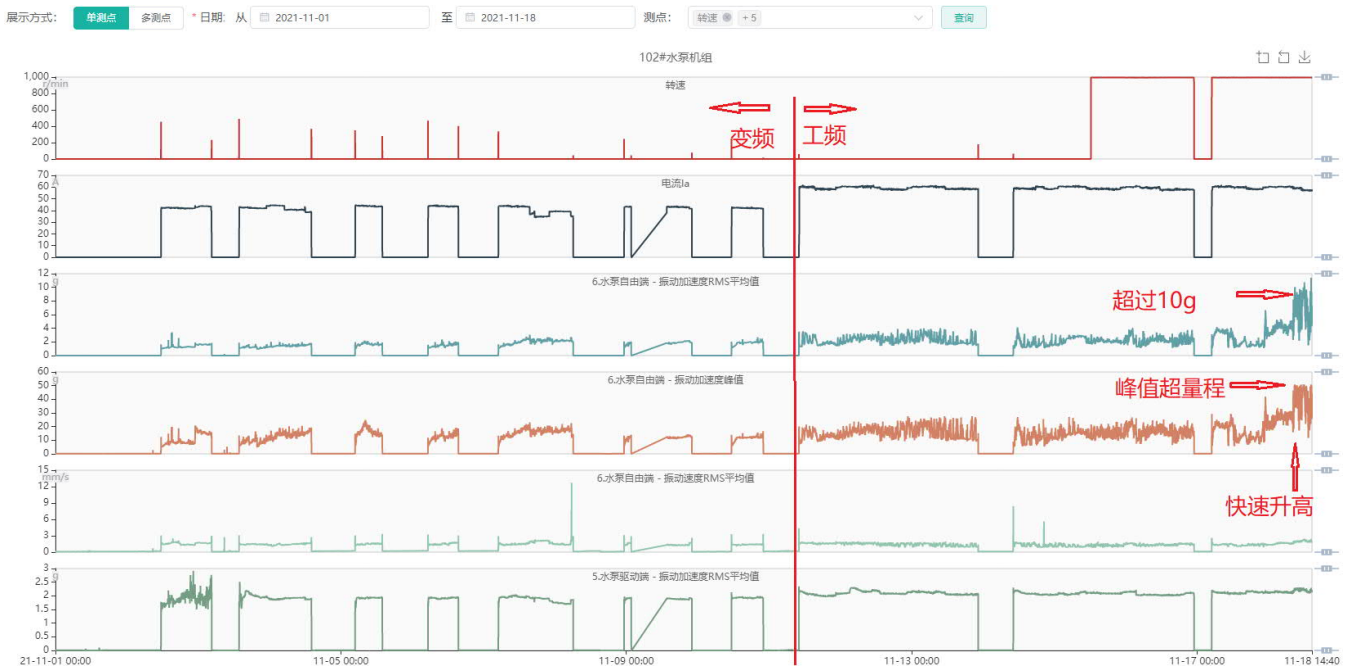
图 1：趋势变化

(1) 2021/11/18 日 8:15 分左右，自由端加速度快速上升，加速度 RMS 值达到 10g 以上，加速度峰值达到 50g (传感器量程范围)。

- (2) 机组的泵自由端监测点振动速度未显著上升。
- (3) 102#泵的其它振动监测点（除泵自由端监测点外）未见显著变化。
- (4) 102#泵未安装轴承温度监测传感器，无法获得温度上升情况。
- (5) 2021/11/11 日，102#泵由原来的变频运行改为工频运行，载荷增加同时转速提升到工频转速，自由端振动加速度随之上升，加速度 RMS 值由原来小于 2g 且稳定上升到 2.5g 以上且显著波动，如图 1 所示。
- (6) 宽频加速度谱中 4kHz 高频分量显著上升，谱线最高值由 0.4g 上升到 1.6g，如图 2-1 及图 2-2 所示。，符“合润滑不良”或“异物进入”特征。

- (1) 润滑不良，建议加注润滑脂，并观察状态是否改善。
- (2) 检查是否有异物进入（水），如密封圈是否损坏。
- (3) 载荷和转速提升后，轴承磨损退化加速，加速度值为原来 8 倍以上（由于振动加速度超量程，应该更高），建议更换轴承。

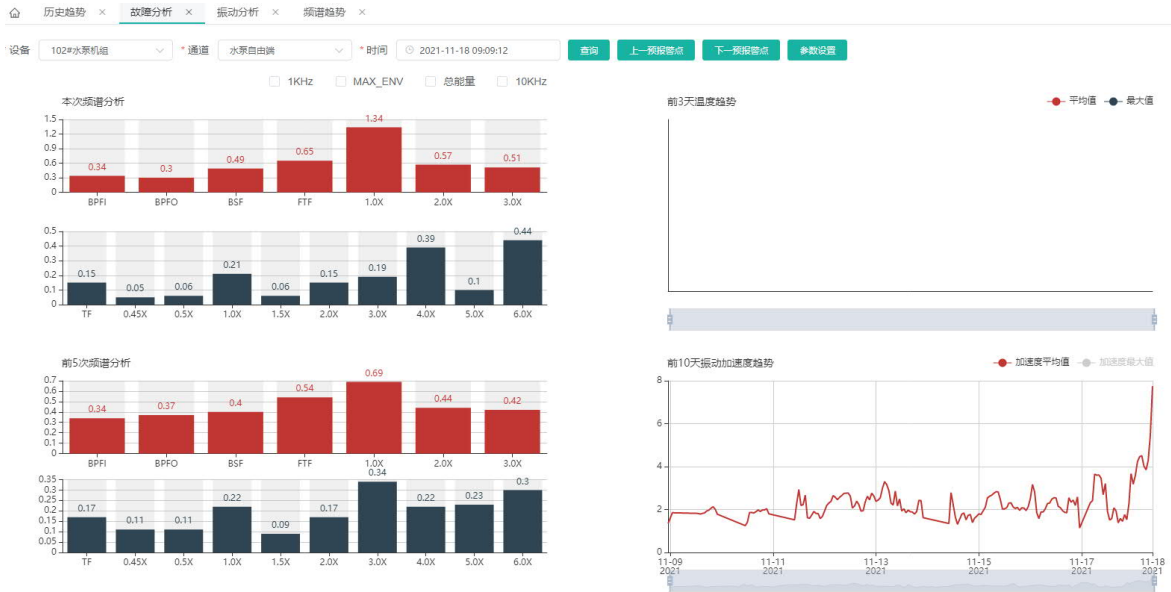
图 3 特征谱

(7) 加速度包络谱中 1X 转频分量为主，其他轴承特征频率未见显著变化，如图 3 所示。

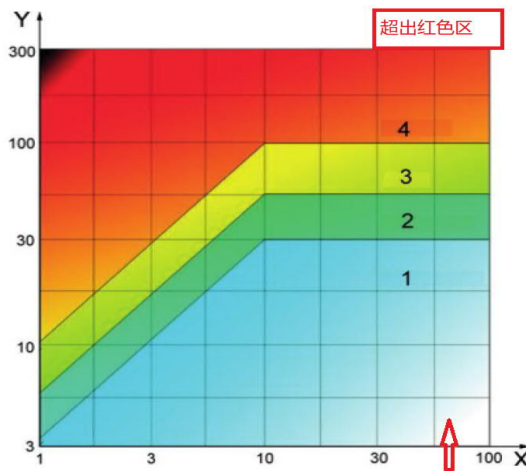
图 4、滚动轴承烈度图

(8) 峰值和 RMS 值在烈度图中达到振动烈度红色报警区域，轴承处于恶化状态，见图 4 所示。
