常德自来水有限公司沅南水厂送水泵房 7 号机组异常通报

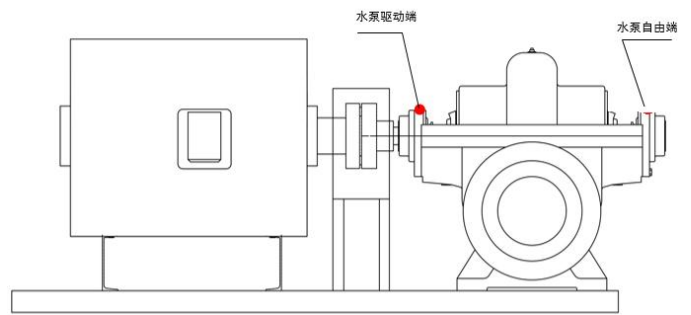
图 1、故障点示意图

- (1) 诊断结果：水泵驱动端密封圈损坏、水泵驱动端轴承润滑不良、水泵驱动端轴承故障
- (2) 报警位置：水泵驱动端轴承监测点处、电机自由端轴承监测点处，如图 1 中红色标识处所示。

建议在 7#机组停机的情况下，对沅南水厂送水泵房 7#机组的水泵驱动端进行检查，检查密封圈是否损坏，查看润滑情况；加入润滑油后，机组运行状态未改善，建议更换水泵驱动端轴承。

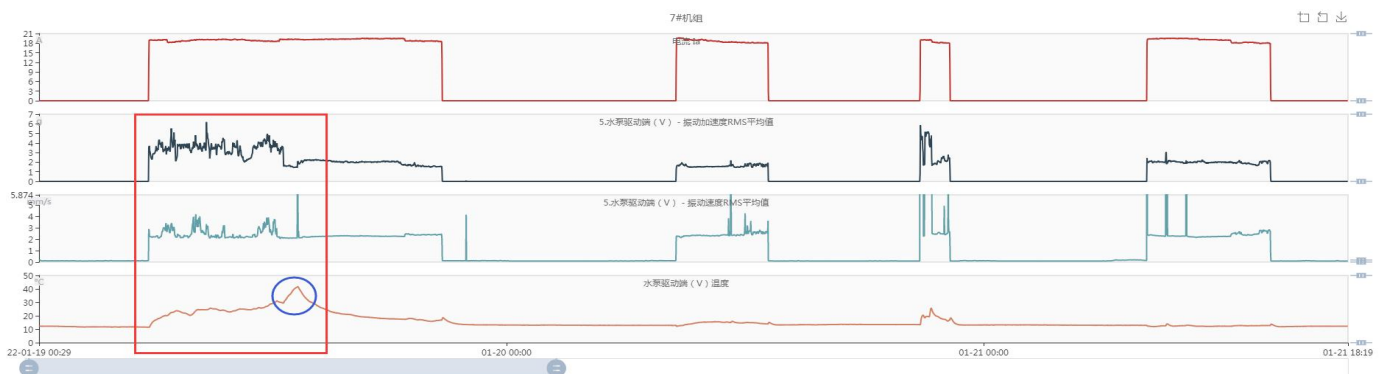
图 2、水泵驱动端测点振动、温度趋势图

- (1) 1 月 19 日开始 7# 机组水泵驱动端振动加速度、振动速度在机组运行过程中增大，并伴随着轴承温度上升，水泵驱动端轴承温度达到 40°C，正常情况相同机组温度不会超过 25°C，如图 2。

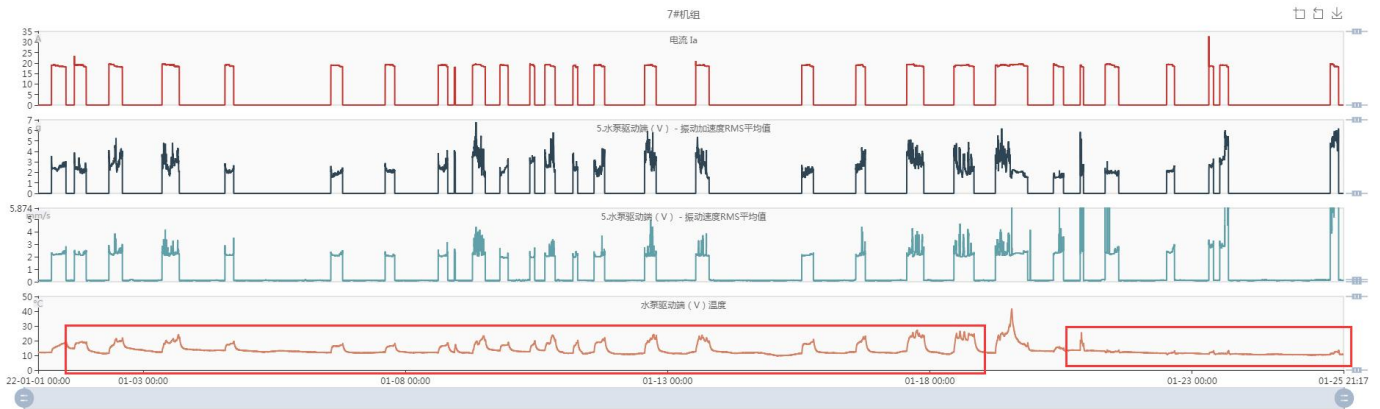
图 3、水泵驱动端测点温度趋势图

(2) 从水泵驱动端轴承温升趋势可以看出，1 月 19 日之前机组运行时温升在 10°C 左右，在 1 月 19 日轴承温度达到 40°C 后，机组再次运行时，温升只有 2°C 左右，此时轴承密封圈损坏，水进入轴承箱内，轴承温升很小，导致润滑失效，如图 3。

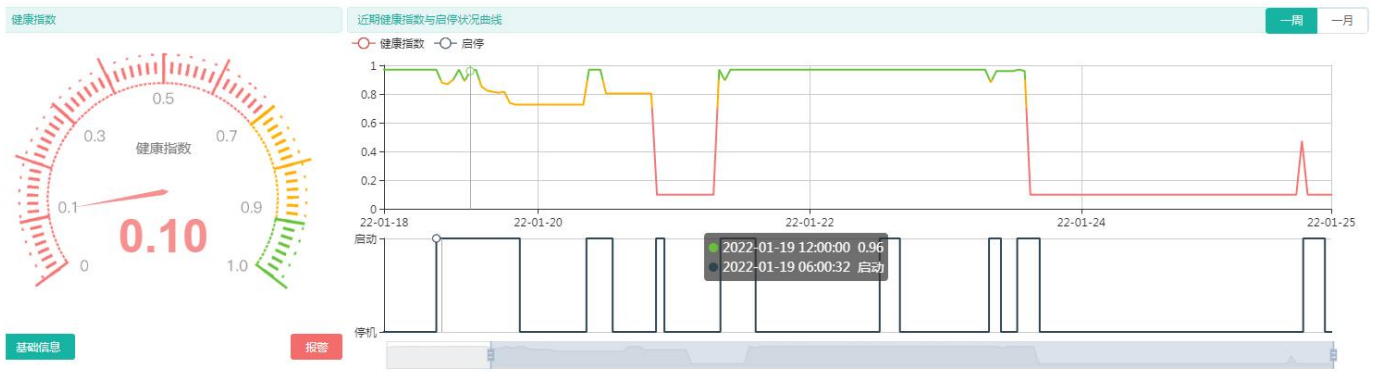
图 4 机组健康指数

(3) 健康指数趋势：报警时，健康指数逐渐由预警（黄色）变化到报警（红色），指数最低值为 0.1，如图 4。
