常德沅南自来水厂送水泵房 6#机组异常通报

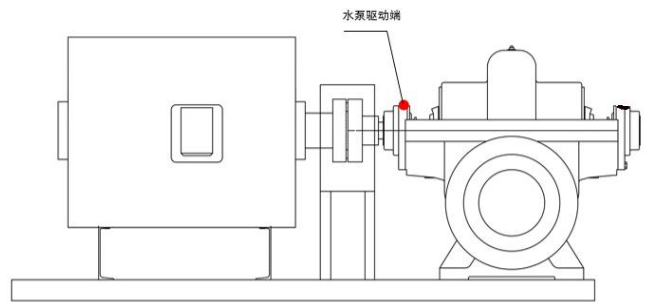
图 1、异常点位置示意图

水泵-驱动端-轴承-外圈故障。

水泵驱动端(垂直方向)测点处，如右图1中

红色标识处所示。

- (1) 检查轴承处是否有异物进入（水），如密封圈是否损坏。
- (2) 检查轴承的润滑，是否润滑不良，建议加注润滑脂，并观察加脂后轴承状态是否有改善。
- (3) 对水泵驱动端的轴承进行更换。

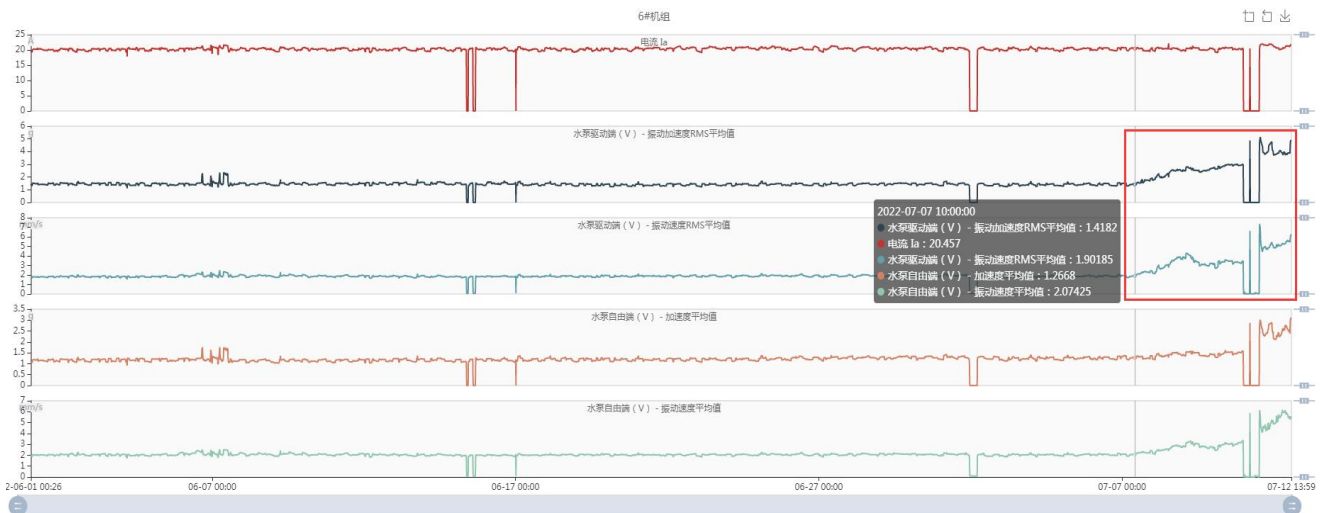
图 2 水泵驱动端振动时域趋势图

(1) 振动监测点时域趋势分析：从7月8日开始，6#机组水泵驱动端振动加速度、振动速度在机组运行过程中不断增大，振动加速度达到了预警值，振动速度达到了报警值，如下图2所示。

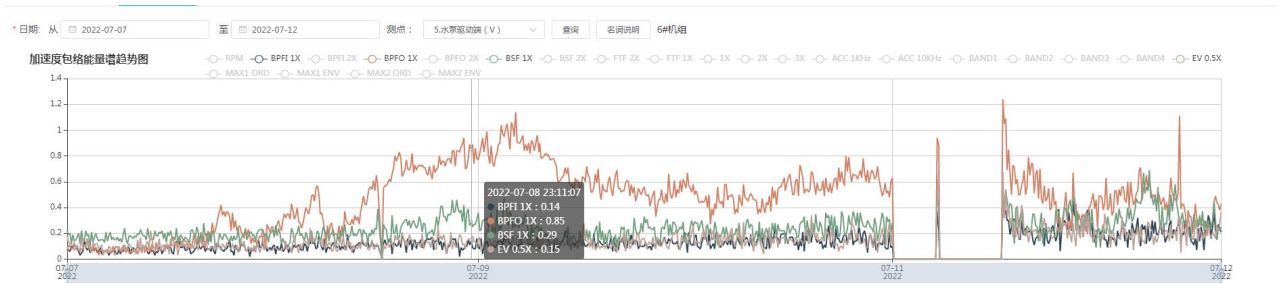
图 3、水泵驱动端(V)振动频谱特征与趋势

(2) 包络谱趋势分析：通过水泵驱动端(V)加速度包络能量谱趋势及其频谱特征分析，发现频谱中轴承外圈 (BPFO) 特征能量值从 7 月 8 日起越来越大，符合轴承外环故障，如图 3 所示。

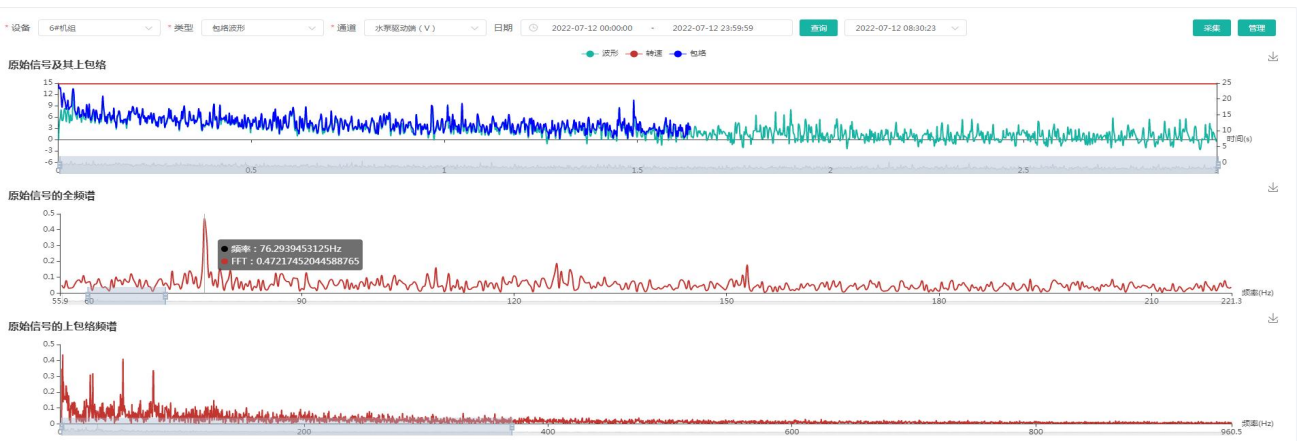
图 4、水泵驱动端(V 包络谱

(3) 包络谱特征分析：通过原始信号包络谱分析，包络频谱中 76.29Hz 为轴承外圈特征频率，如图 4 所示。

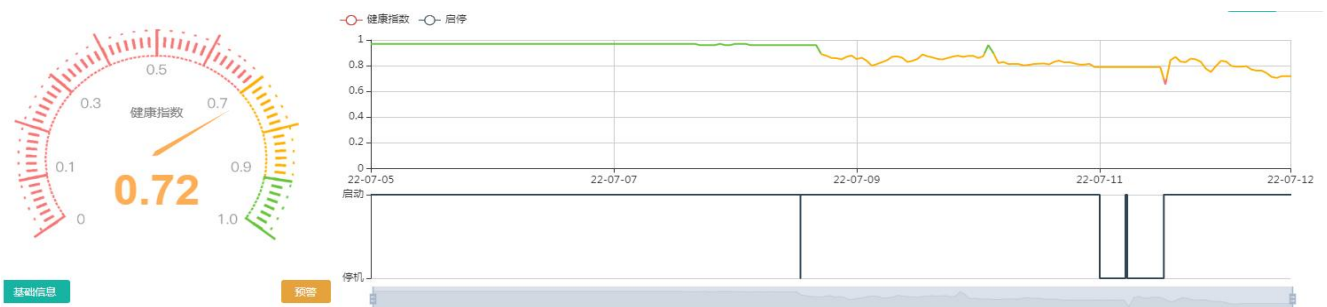
图 5 机组健康指数

(4) 健康指数趋势分析：健康指数逐渐由正常 (绿色) 变化到预警 (黄色)，指数值为 0.72。

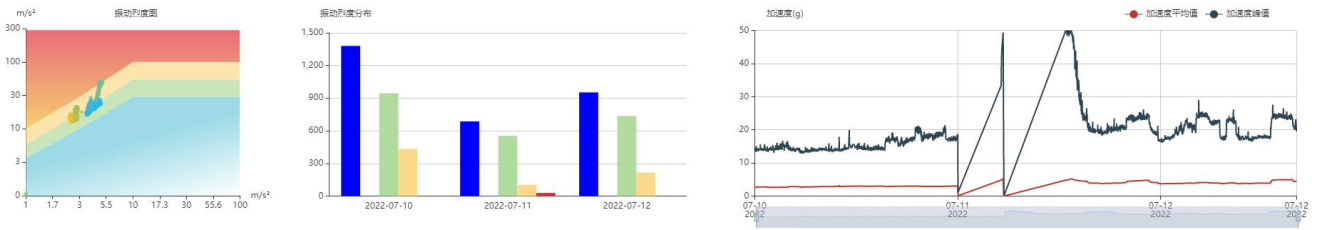
图 6、滚动轴承烈度图

(5) 振动烈度分布：峰值和 RMS 值在烈度图中达到振动烈度红色报警区，轴承处于恶化状态，见图 6 所示。
