设备状态分析与故障诊断报告

Equipment Condition Analysis & Fault Diagnosis Report

用户名称:	华自科技-圭塘河泵站				
设备名称:	2#泵组	设备编号:	HZGTH002	设备等级:	A
报警时间:	2021/08/13 12:00	健康指数:	0.806	健康状态:	预警

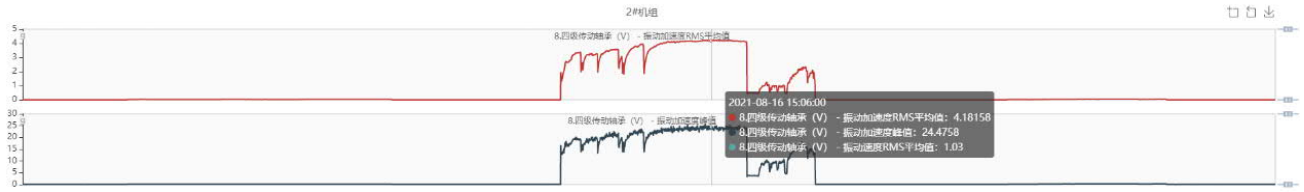
- 四级传动轴承振动加速度值 > 4.0g 发生预警，加速度峰值达到 40g;
- 该轴承从 6 月初至 7 月中旬振动加速度值逐步升高;
- 加速度谱表现为 6kHz~9kHz 峰群，低频段包含 5× 转频及 198Hz、290Hz 分量。
- 加速度包络谱主要能量为 5× 转频分量;
- 振动速度 ≤ 1.2mm/s, 速度谱能量主要为 5× 转频、198Hz、290Hz 分量，同时含有与转频一致的差频。因没有轴承参数，无法判断 198Hz 及 290Hz 属于哪个特征频率;
- 2#泵在运行期间，四级传动轴承加速度有偶发性跳动（加速度突然变小，然后又持续增大），经对照 1#、3#泵运行时间，发现在其他泵运行时这种现象较频繁（大约 1-2 小时发生一次）;

- 根据 ISO2372 振动烈度在允许范围内;
- 加速度值大，怀疑与结构基础振动有关;
- 符合滚道面疲劳特征;

【1】. 2#机组四级传动轴承振动信号时域数据特征, 表现: 加速度 > 4.0g, 加速度峰值 > 24.

- 改善四级传动轴承润滑，持续观察振动是否有改善。
- 持续关注该轴承振动加速度和速度变化趋势。

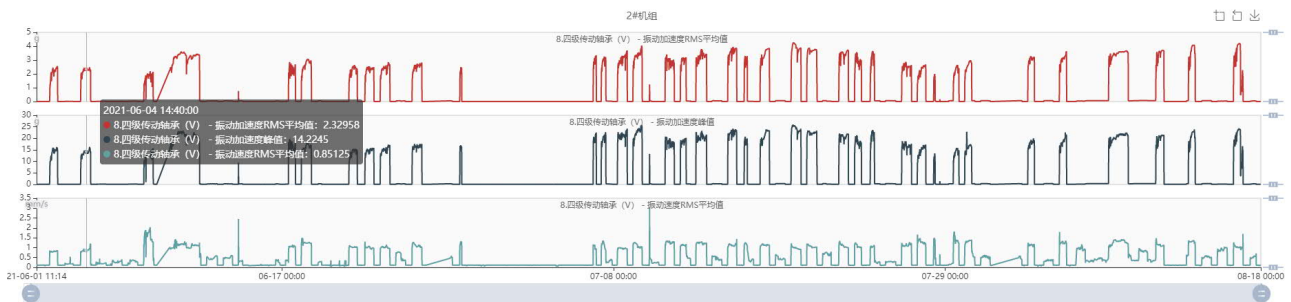
【2】. 2#泵组四级传动轴承振动加速度趋势特征, 表现: 振动加速度随运行时间逐渐升高.

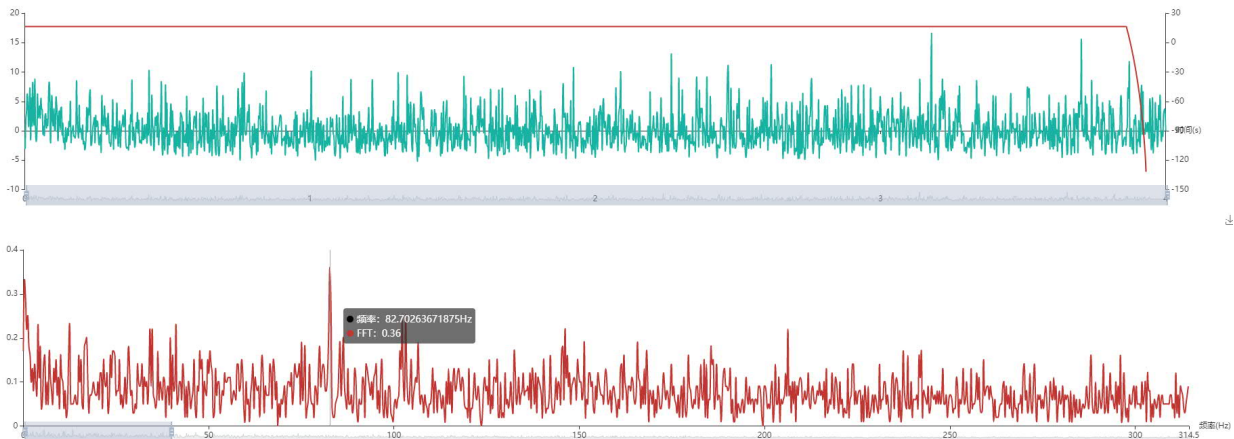
【3】. 2#机组四级传动轴承振动信号加速度包络谱特征, 表现: 存在很高的 5× 转频分量.

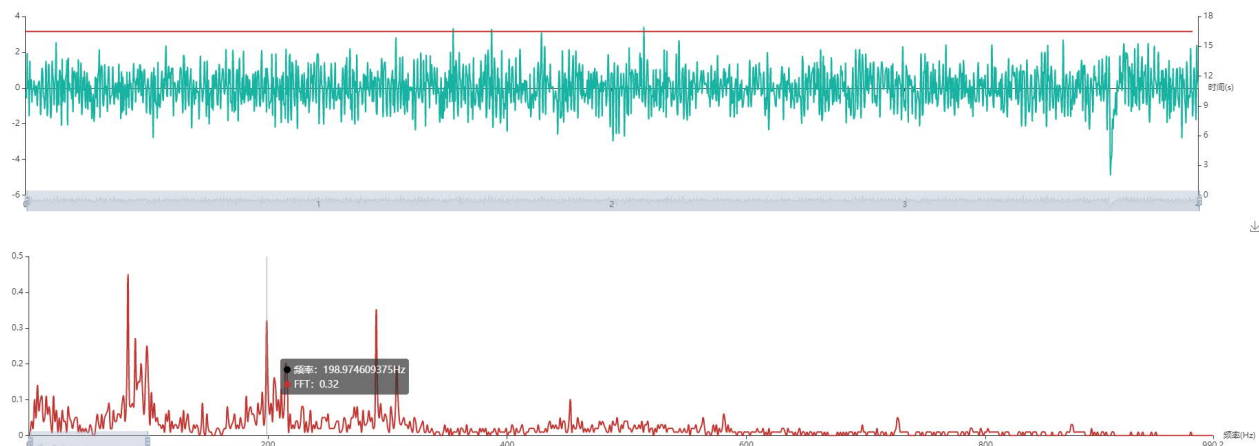
【4】. 2#机组驱动端振动速度频谱趋势特征, 表现: 振动速度谱主要分量为 5X 转频、198Hz、290Hz 分量, 同时含有与转频一致的差频.

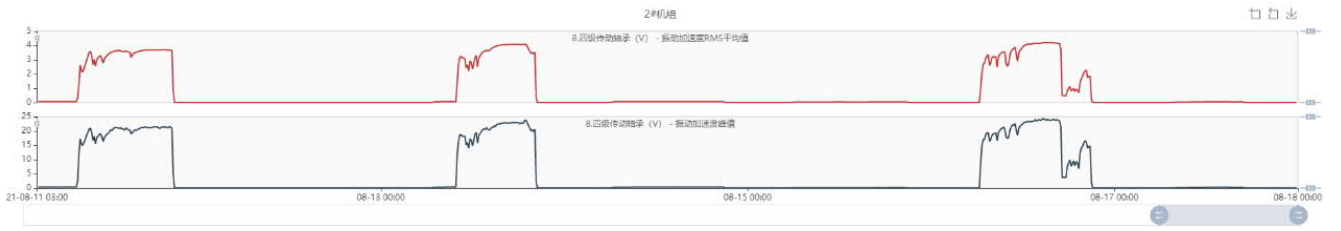
【5】. 2#机组四级传动轴承振动加速度信号趋势特征,表现:偶发性跳动(加速度突然变小,然后又持续增大)。
