凯利特泵业新余钢铁项目 3#泵组泵驱动端振动异常分析

2022/4/20

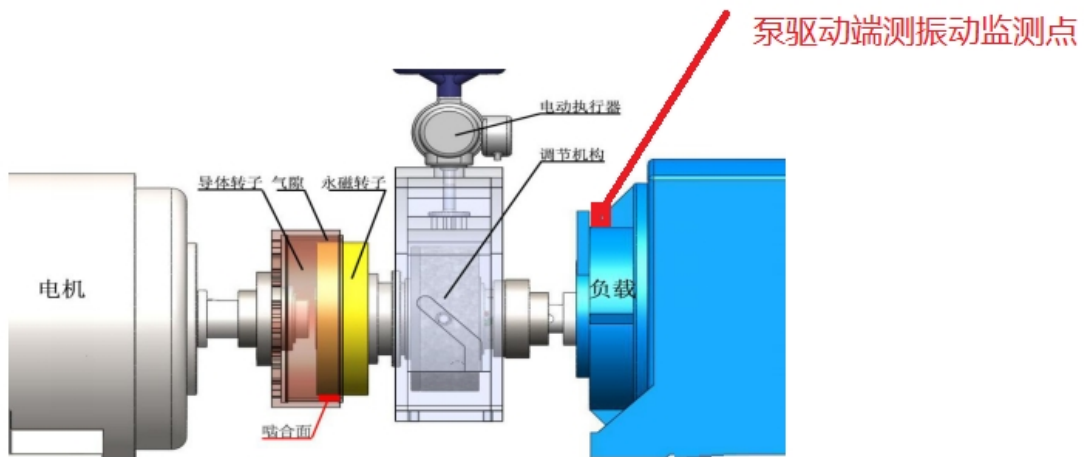
新余钢铁 3#泵组异常测点如下图所示，3#泵在运行的过程中,即使磁力耦合器转速调速变化范围小（970 ~971）的情况下，泵的驱动端振动监测点振动烈度值仍然很大

图（1） - 3#泵组振动异常测点示意图

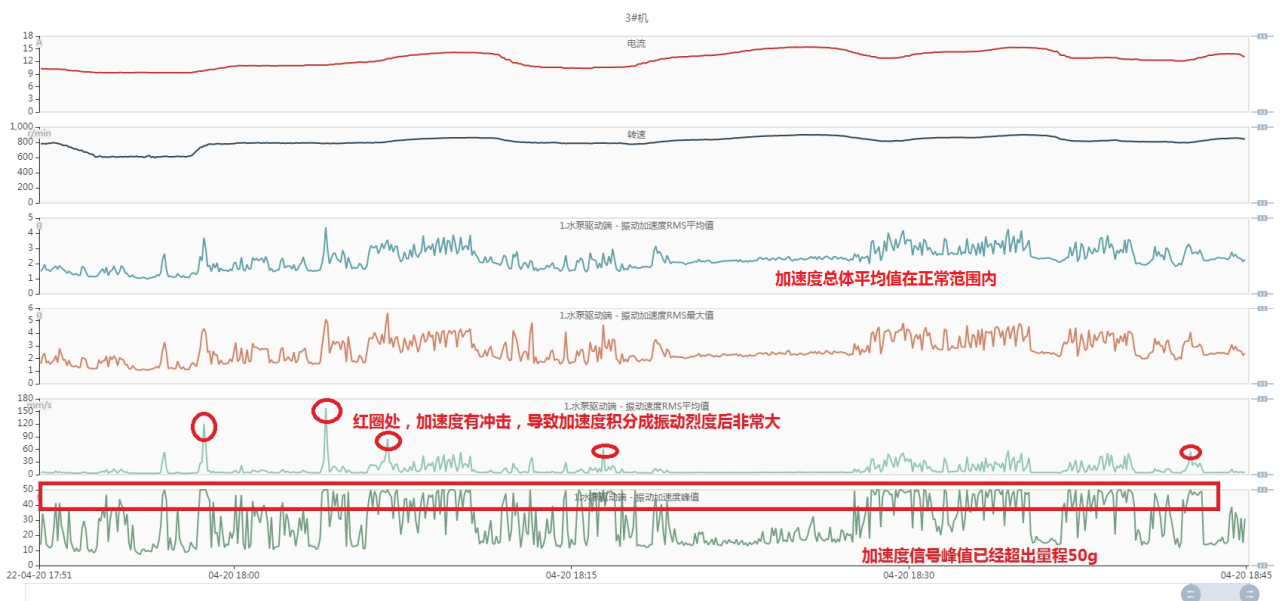
图（2） - 3#泵组振动稳态数据异常处标注与说明

(a) 3#泵组振驱动端的振动加速度稳态平均值在正常的范围内（3g 上下波动），**正常**。

说明加速度波形信号总体值比较小。

(b) 3#泵组驱动端的振动加速度峰值已经严重削波，已超出传感器量程（50g），**异常**。

说明加速度波形信号中存在很大的**瞬时冲击**！

(c) 3#泵组驱动端的振动烈度（振动速度）稳态平均值存在尖峰（值达到 150mm/s），**异常**。

因为振动速度信号（单位：mm/s）是从加速度信号积分而来，这是因为（b）中的加速度波形中存在的峰值冲击导致积分出来的振动速度值很大。

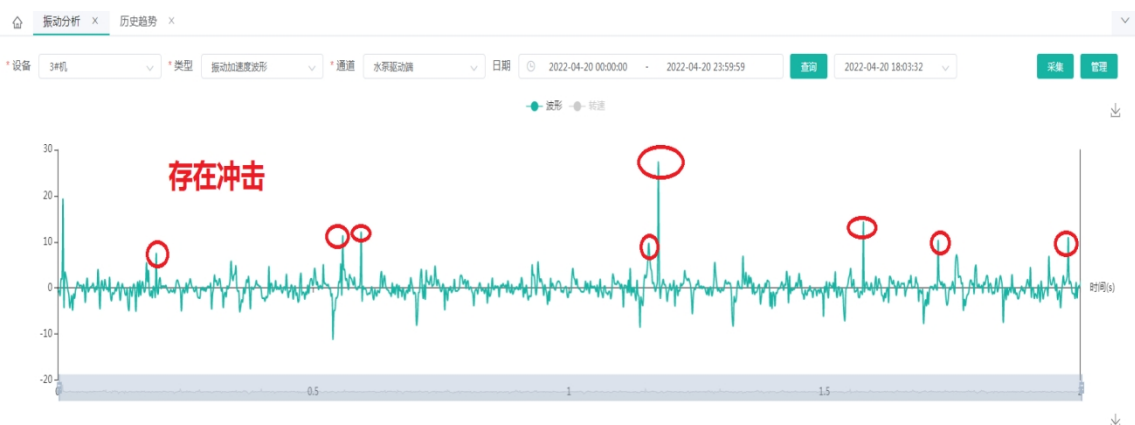
加速度原始波形信号如下，加速度信号存在明显的冲击。

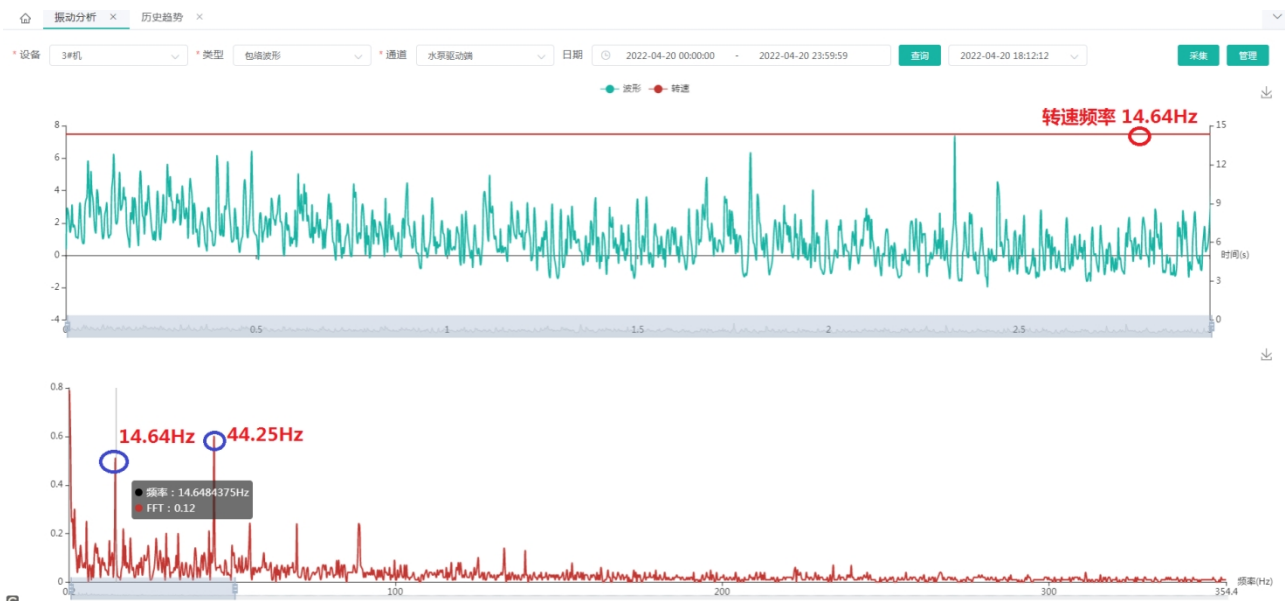
泵驱动端轴承座与轴承间存在很大的松动。

从上图，可以看到，当前泵转速对应的频率为 14.64，其包络谱（冲击谱）线中在 14.64Hz（1 倍的转频处）和 44.25Hz 处（3 倍的转频处）存在冲击能量。

因此，可以判断 → **泵驱动端存在轴承座与轴承的松动问题。**
