中环水务九华加压泵站 302 机组更换电机后的状态分析

分析对象：中环水务九华加压泵站 302 机组

文件主题：中环水务九华加压泵站 302 机组更换新电机后，在 2022.4.19 开机运行，根据运行监测数据（振动、温度）对机组状态进行分析如下。

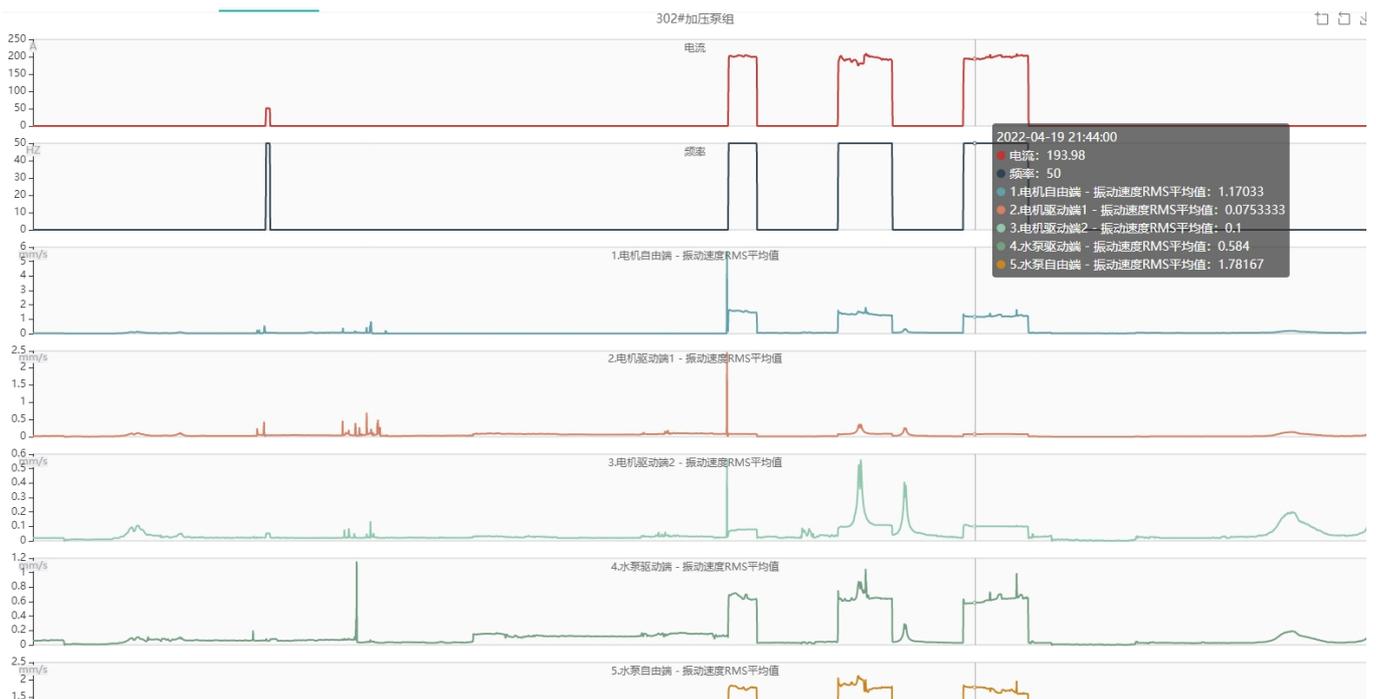
图 1 - 机组各部位振动速度

1.1 更换新电机后机组各部位振动监测数据处于正常范围内，见图 1。

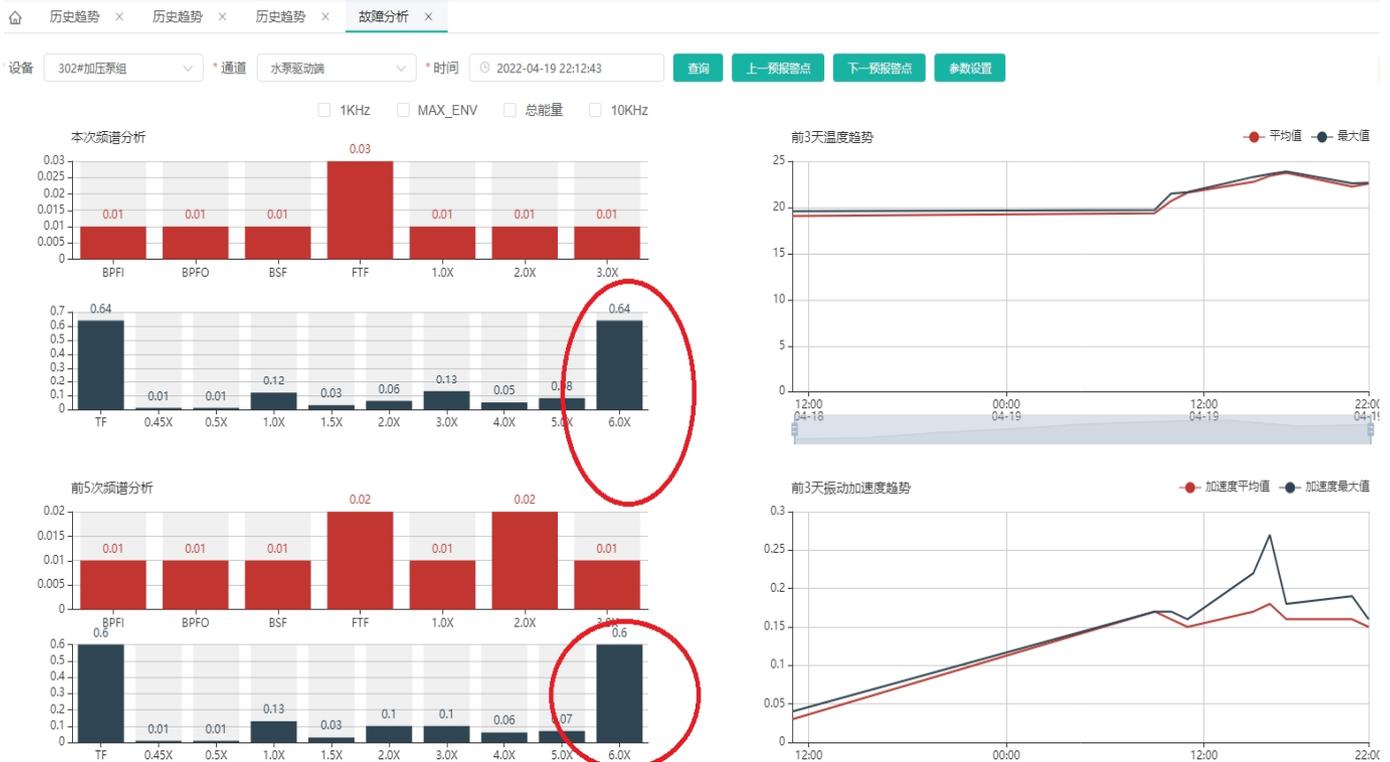
图 2 – 水泵驱动端振动速度频谱分析及其趋势曲线

在水泵驱动端、水泵自由端和电机自由端振动速度主要为 $6 \times$ 转频分量，水泵叶轮为 6 片，该分量为叶轮通过频率，通常为管道压力脉动引起的，见图 2。

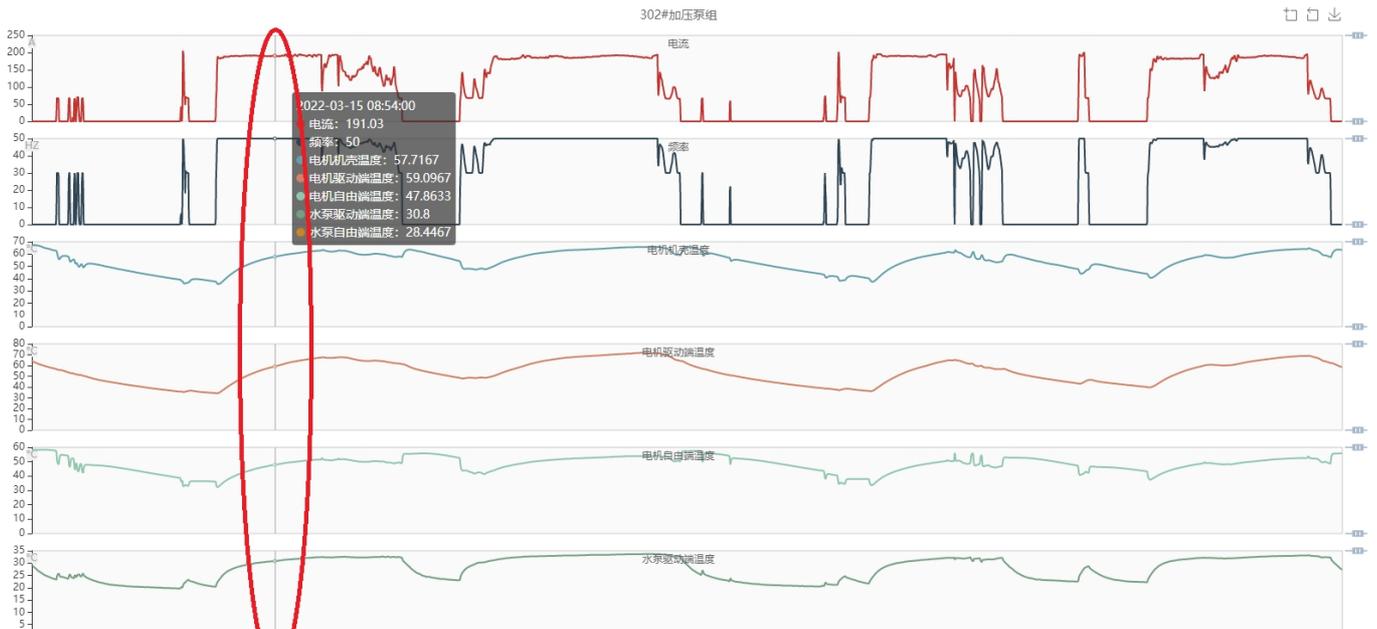
图 3 - 2022.3.15 日机组温度曲线

比较对象	记录时间	机壳	电机驱动端	电机自由端	泵驱动端	泵自由端
原电机（图 3）	2022.3.15	57.7C°	59.1C°	47.8C°	30.8C°	28.4C°
新电机（图 4）	2022.4.19	23.6C°	23.2C°	25.5C°	23.8C°	25.1C°

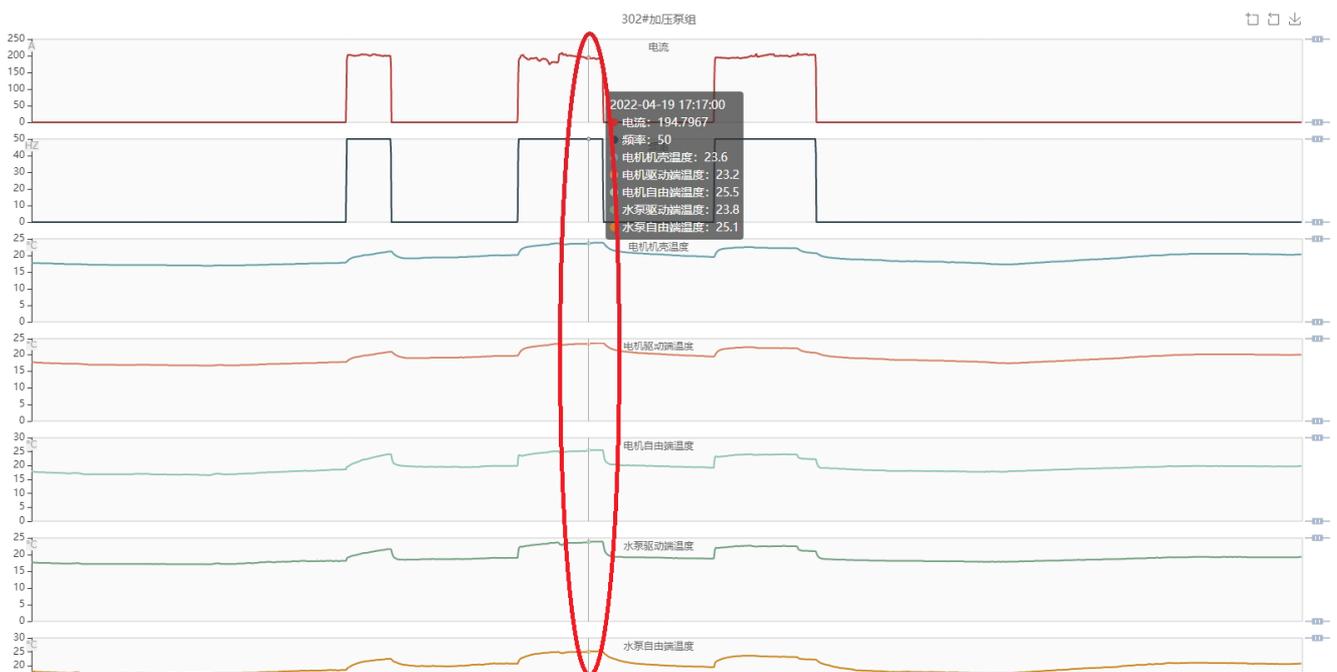
图 4 - 2022.4.19 日机组温度曲线

同工况下，新 302 电机各部位温度（温升）显著下降。但与同型号电机（301 机组）的温度（图 2.3）比较，温度差异比较大（见表 2），需要检查 302 电机更换后温度传感器的安装是否正常，可现场采用红外测温仪（或其他测温仪）与物联网智能诊断系统的温度数据做下对比测试。

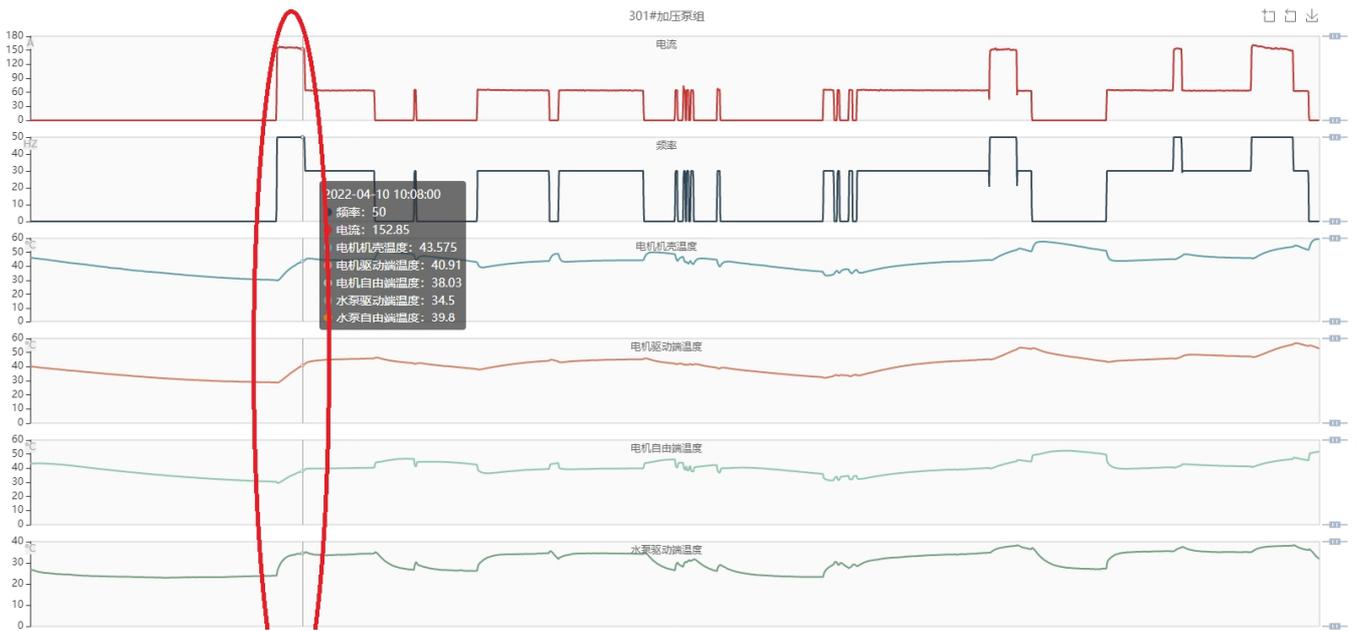
图 5 - 301 机组 2022.4.10 日机组工频运行 1 小时电流 152A 温度曲线

比较对象	机壳	电机驱动端	电机自由端	泵驱动端	泵自由端
301 机组	43.5C°	40.9C°	38.0C°	34.5C°	39.8C°
新 302 机组	23.6C°	23.2C°	25.5C°	23.8C°	25.1C°
